En lönsam implementation av kollaborativa robotar

Ett säkert och kostnadseffektivt sätt att öka produktionstakten och kvalitén

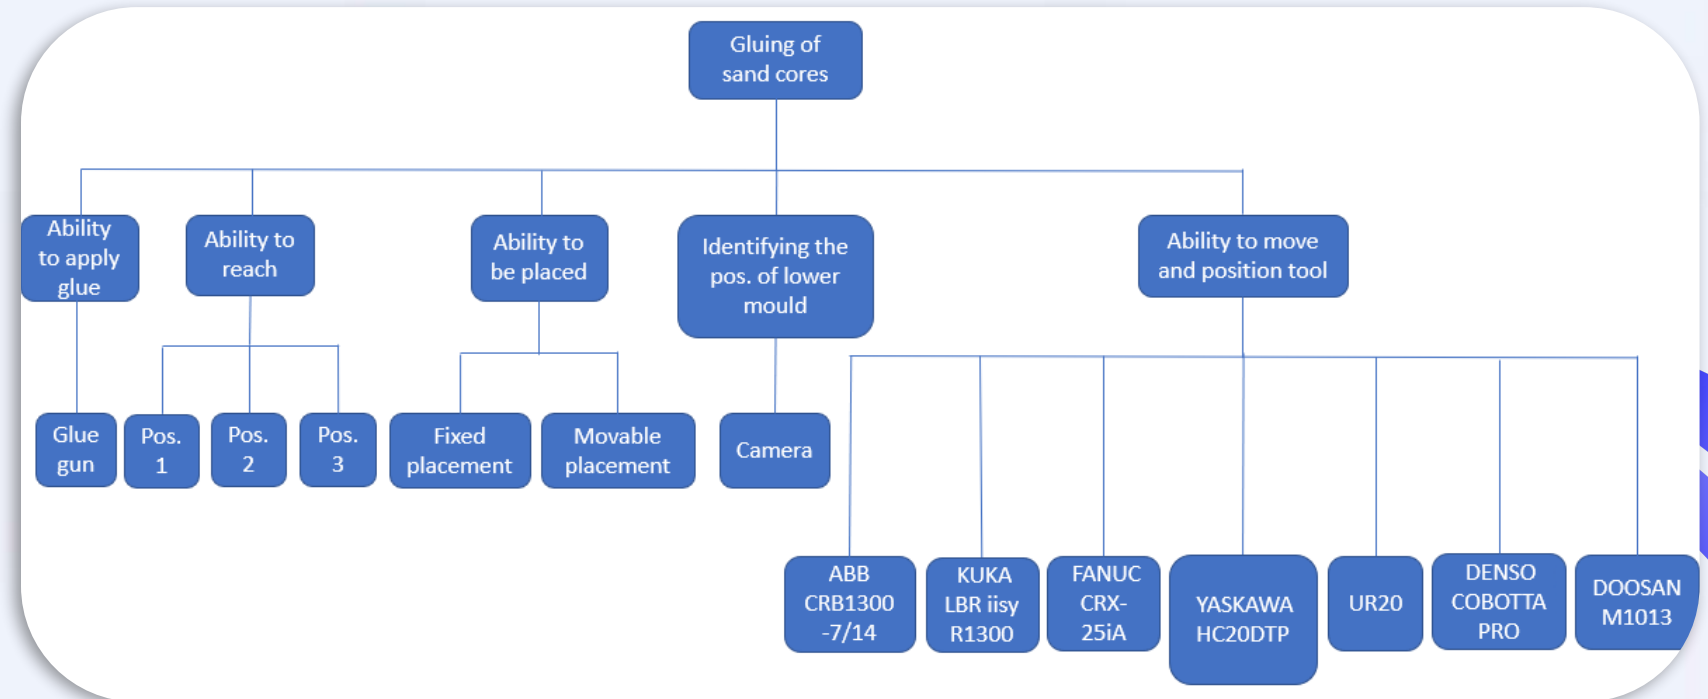
Konceptgenerering

- 1 Funktionellt träd-diagram
- 2 Morfologisk matris
- 3 Kravspecifikation

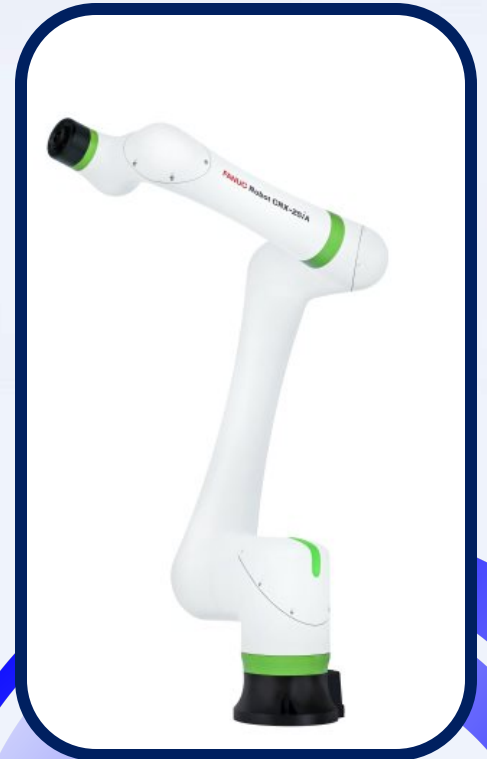
Slutgiltigt koncept

- 1 Två Fanuc CRX-25iA kollaborativa robotar
- 2 En flyttbar piedestal för ökad flexibilitet
- 3 Vision system monterat ovanför roboten
- 4 Nuvarande lim utrustning kvarstår
- 5 Säkerhetsåtgärder enligt riskanalys
- 6 Power and force limiting
